STAV ZELENĚ - DENDROLOGIE

RADVANEČ

CENTRUM OBCE - ARCHITEKTONICKÁ STUDIE  
ZADAVATEL: OBEC RADVANEČ  
NÁVRH: ING.ARCH. LEOŠ BOGAR  
DATUM: 07.2015

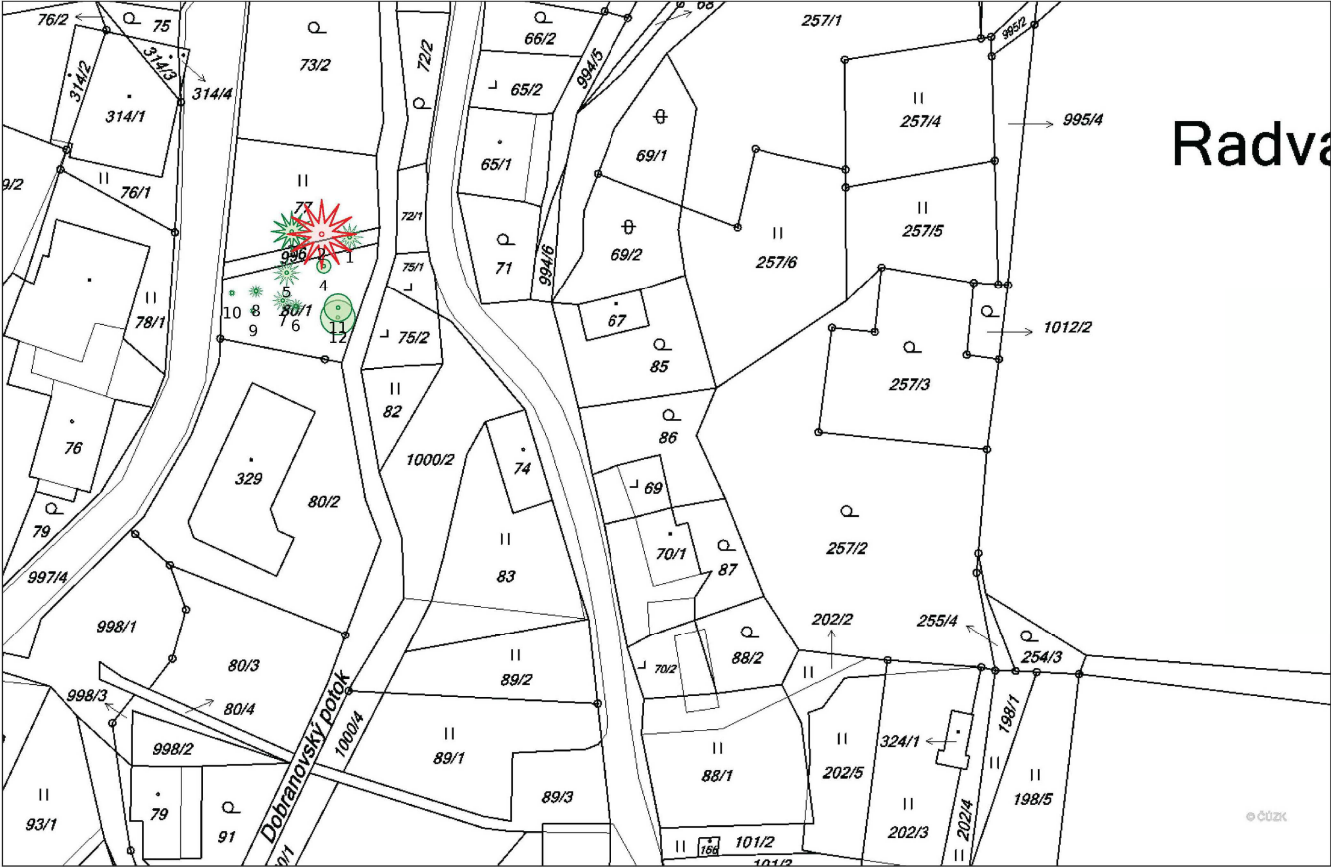
Parčík u potoka(1:700), 1/1

| Číslo | RFID | Taxon | | Průměr kmene | Výška | Spodní okraj koruny | Průměr koruny | Fyziologické stáří | Perspektiva | Vitalita | Stabilita zlom | Zdravotní stav | Poznámka | Technologie | Opakování | Naléhavost | Poznámka k ošetření |
|---|---|---|---|---|---|---|---|---|---|---|---|---|---|---|---|---|---|
| 1 | | <i>Chamaecyparis pisifera</i> 'Plumosa Aurea' | cypřišek hrachonosný 'Plumosa Aurea' | 29,0 | 8,0 | 1,0 | 4,0 | 4 | a | 1 | 1 | 1 | | | | | |
| 2 | | <i>Picea abies</i> | smrk ztepilý | 64,0 | 24,0 | 2,0 | 10,0 | 4 | b | 1 | 2 | 2 | Podezření na infekci kořenů. | Postupné kácení bez nutnosti spouštění kmene a částí korun | | 2 | |
| 3 | | <i>Pseudotsuga menziesii</i> | douglaska tisolistá | 45,0 | 18,0 | 3,0 | 6,0 | 4 | a | 1 | 2 | 2 | Tlaková vidlice v kosterním větvení. | Postupné kácení bez nutnosti spouštění kmene a částí korun | | 2 | |
| 4 | | <i>Fagus sylvatica</i> | buk lesní | 6,0 | 4,0 | 0,0 | 2,0 | 2 | a | 0 | 0 | 1 | | Řez výchovný | 5 | 2 | |
| 5 | | <i>Pinus contorta</i> | borovice pokroucená | 19,0 | 7,0 | 1,0 | 4,0 | 3 | a | 1 | 1 | 1 | | | | | |
| 6 | | <i>Pinus contorta</i> | borovice pokroucená | 12,0 | 4,0 | 1,0 | 2,0 | 3 | a | 1 | 0 | 1 | | | | | |
| 7 | | <i>Pinus contorta</i> | borovice pokroucená | 14,0 | 5,0 | 1,0 | 3,0 | 3 | a | 2 | 0 | 1 | | | | | |
| 8 | | <i>Thuja occidentalis</i> 'Malonyana' | túje západní 'Malonyana' | 9,0<br>8,0<br>8,0<br>7,0 | 6,0 | 0,0 | 2,0 | 3 | a | 0 | 1 | 1 | | | | | |
| 9 | | <i>Thuja occidentalis</i> 'Malonyana' | túje západní 'Malonyana' | 9,0<br>9,0<br>8,0<br>8,0 | 5,0 | 0,0 | 1,0 | 3 | a | 0 | 1 | 1 | V koruně kabel. | | | | |
| 10 | | <i>Thuja occidentalis</i> 'Malonyana' | túje západní 'Malonyana' | 9,0<br>8,0<br>8,0 | 5,0 | 0,0 | 1,0 | 3 | a | 1 | 1 | 1 | | | | | |
| 11 | | <i>Salix alba</i> | vrba bílá | 33,0 | 4,0 | 1,0 | 4,0 | 4 | a | 0 | 0 | 2 | | Řez na hlavu | 1 | 1 | |
| 12 | | <i>Salix alba</i> | vrba bílá | 36,0 | 5,0 | 1,0 | 5,0 | 3 | a | 0 | 0 | 2 | | Řez na hlavu | 1 | 1 | |

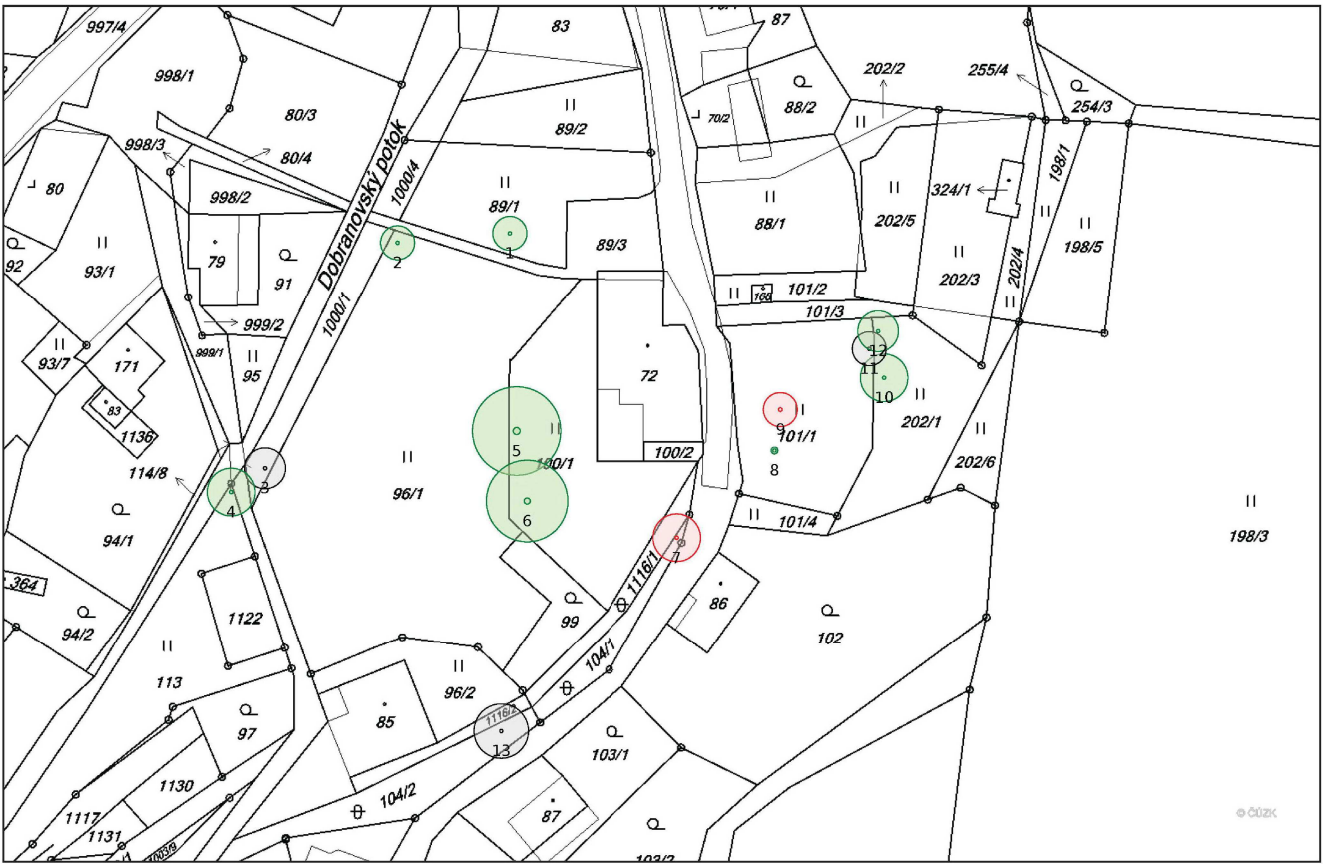
okolí obecního úřadu(1:700), 1/1

| Číslo | RFID | Taxon | | Průměr kmene | Výška | Spodní okraj koruny | Průměr koruny | Fyziologické stáří | Perspektiva | Vitalita | Stabilita zlom | Zdravotní stav | Poznámka | Technologie | Opakování | Naléhavost | Poznámka k ošetření |
|---|---|---|---|---|---|---|---|---|---|---|---|---|---|---|---|---|---|
| 1 | | <i>Tilia platyphyllos</i> | lípa velkolistá | 17,0 | 7,0 | 2,0 | 5,0 | 3 | a | 0 | 0 | 1 | | Řez zdravotní | 5 | 2 | |
| 2 | | <i>Alnus glutinosa</i> | olše lepkavá | 14,0 | 7,0 | 1,0 | 5,0 | 3 | a | 0 | 0 | 2 | | Úprava podchodné/podjezdné výšky | 5 | 2 | |
| 3 | | <i>Fraxinus excelsior</i> | jasan ztepilý | 47,0 | 14,0 | 4,0 | 6,0 | 4 | c | 3 | 2 | 2 | Infekce větví. | Postupné kácení bez nutnosti spouštění kmene a částí korun | | 1 | |
| 4 | | <i>Fraxinus excelsior</i> | jasan ztepilý | 41,0 | 14,0 | 2,0 | 7,0 | 4 | a | 2 | 1 | 2 | | Řez bezpečnostní | 5 | 2 | |
| 5 | | <i>Salix alba</i> 'Tristis' | vrba bílá 'Tristis' | 104,0 | 18,0 | 2,0 | 13,0 | 5 | a | 1 | 2 | 2 | Redukovaná koruna. | Sesazovací řez | 5 | 3 | 30 procent. |
| 6 | | <i>Alnus glutinosa</i> | olše lepkavá | 88,0 | 19,0 | 4,0 | 12,0 | 5 | a | 2 | 1 | 2 | Infekce báze kmene. | Řez bezpečnostní | 5 | 2 | |
| 7 | | <i>Tilia cordata</i> | lípa malolistá | 30,0 | 11,0 | 1,0 | 7,0 | 3 | b | 1 | 2 | 2 | Roste ve stěně. | Lokální redukce směrem k překážce | 5 | 2 | Redukce ve směru k nadzemnímu vedení. |
| 8 | | <i>Tilia cordata</i> | lípa malolistá | 6,0 | 4,0 | 2,0 | 1,0 | 1 | a | 1 | 0 | 1 | | Postupné kácení bez nutnosti spouštění kmene a částí korun | | 3 | |
| 9 | | <i>Tilia cordata</i> | lípa malolistá | 55,0 | 9,0 | 2,0 | 5,0 | 4 | b | 1 | 2 | 3 | Nakloněný kmen. Sekundární koruna. | Řez na hlavu | 3 | 2 | |
| 10 | | <i>Betula pendula</i> | bříza bělokora | 35,0 | 15,0 | 1,0 | 7,0 | 4 | a | 1 | 0 | 1 | | Řez na hlavu | 1 | 1 | |
| 11 | | <i>Betula pendula</i> | bříza bělokora | 31,0 | 16,0 | 8,0 | 5,0 | 4 | c | 1 | 2 | 3 | Infekce báze kmene. Nakloněný kmen. | Postupné kácení bez nutnosti spouštění kmene a částí korun | | 2 | |
| 12 | | <i>Betula pendula</i> | bříza bělokora | 32,0 | 16,0 | 4,0 | 6,0 | 4 | a | 1 | 1 | 1 | | Postupné kácení bez nutnosti spouštění kmene a částí korun | | 2 | |
| 13 | | <i>Fraxinus excelsior</i> | jasan ztepilý | 30,0<br>22,0 | 10,0 | 2,0 | 8,0 | 3 | c | 1 | 2 | 2 | Roste ve stěně. Tlaková vidlice v kosterním větvení. | Postupné kácení bez nutnosti spouštění kmene a částí korun | | 2 | |
