VÝKRES SOUČASNÉHO STAVU 1:500

RADVANEC
CENTRUM OBCE - ARCHITEKTONICKÁ STUDIE
ZADAVATEL: OBEC RADVANEC
NÁVRH: ING.ARCH. LEOŠ BOGAR
DATUM: 07.2015

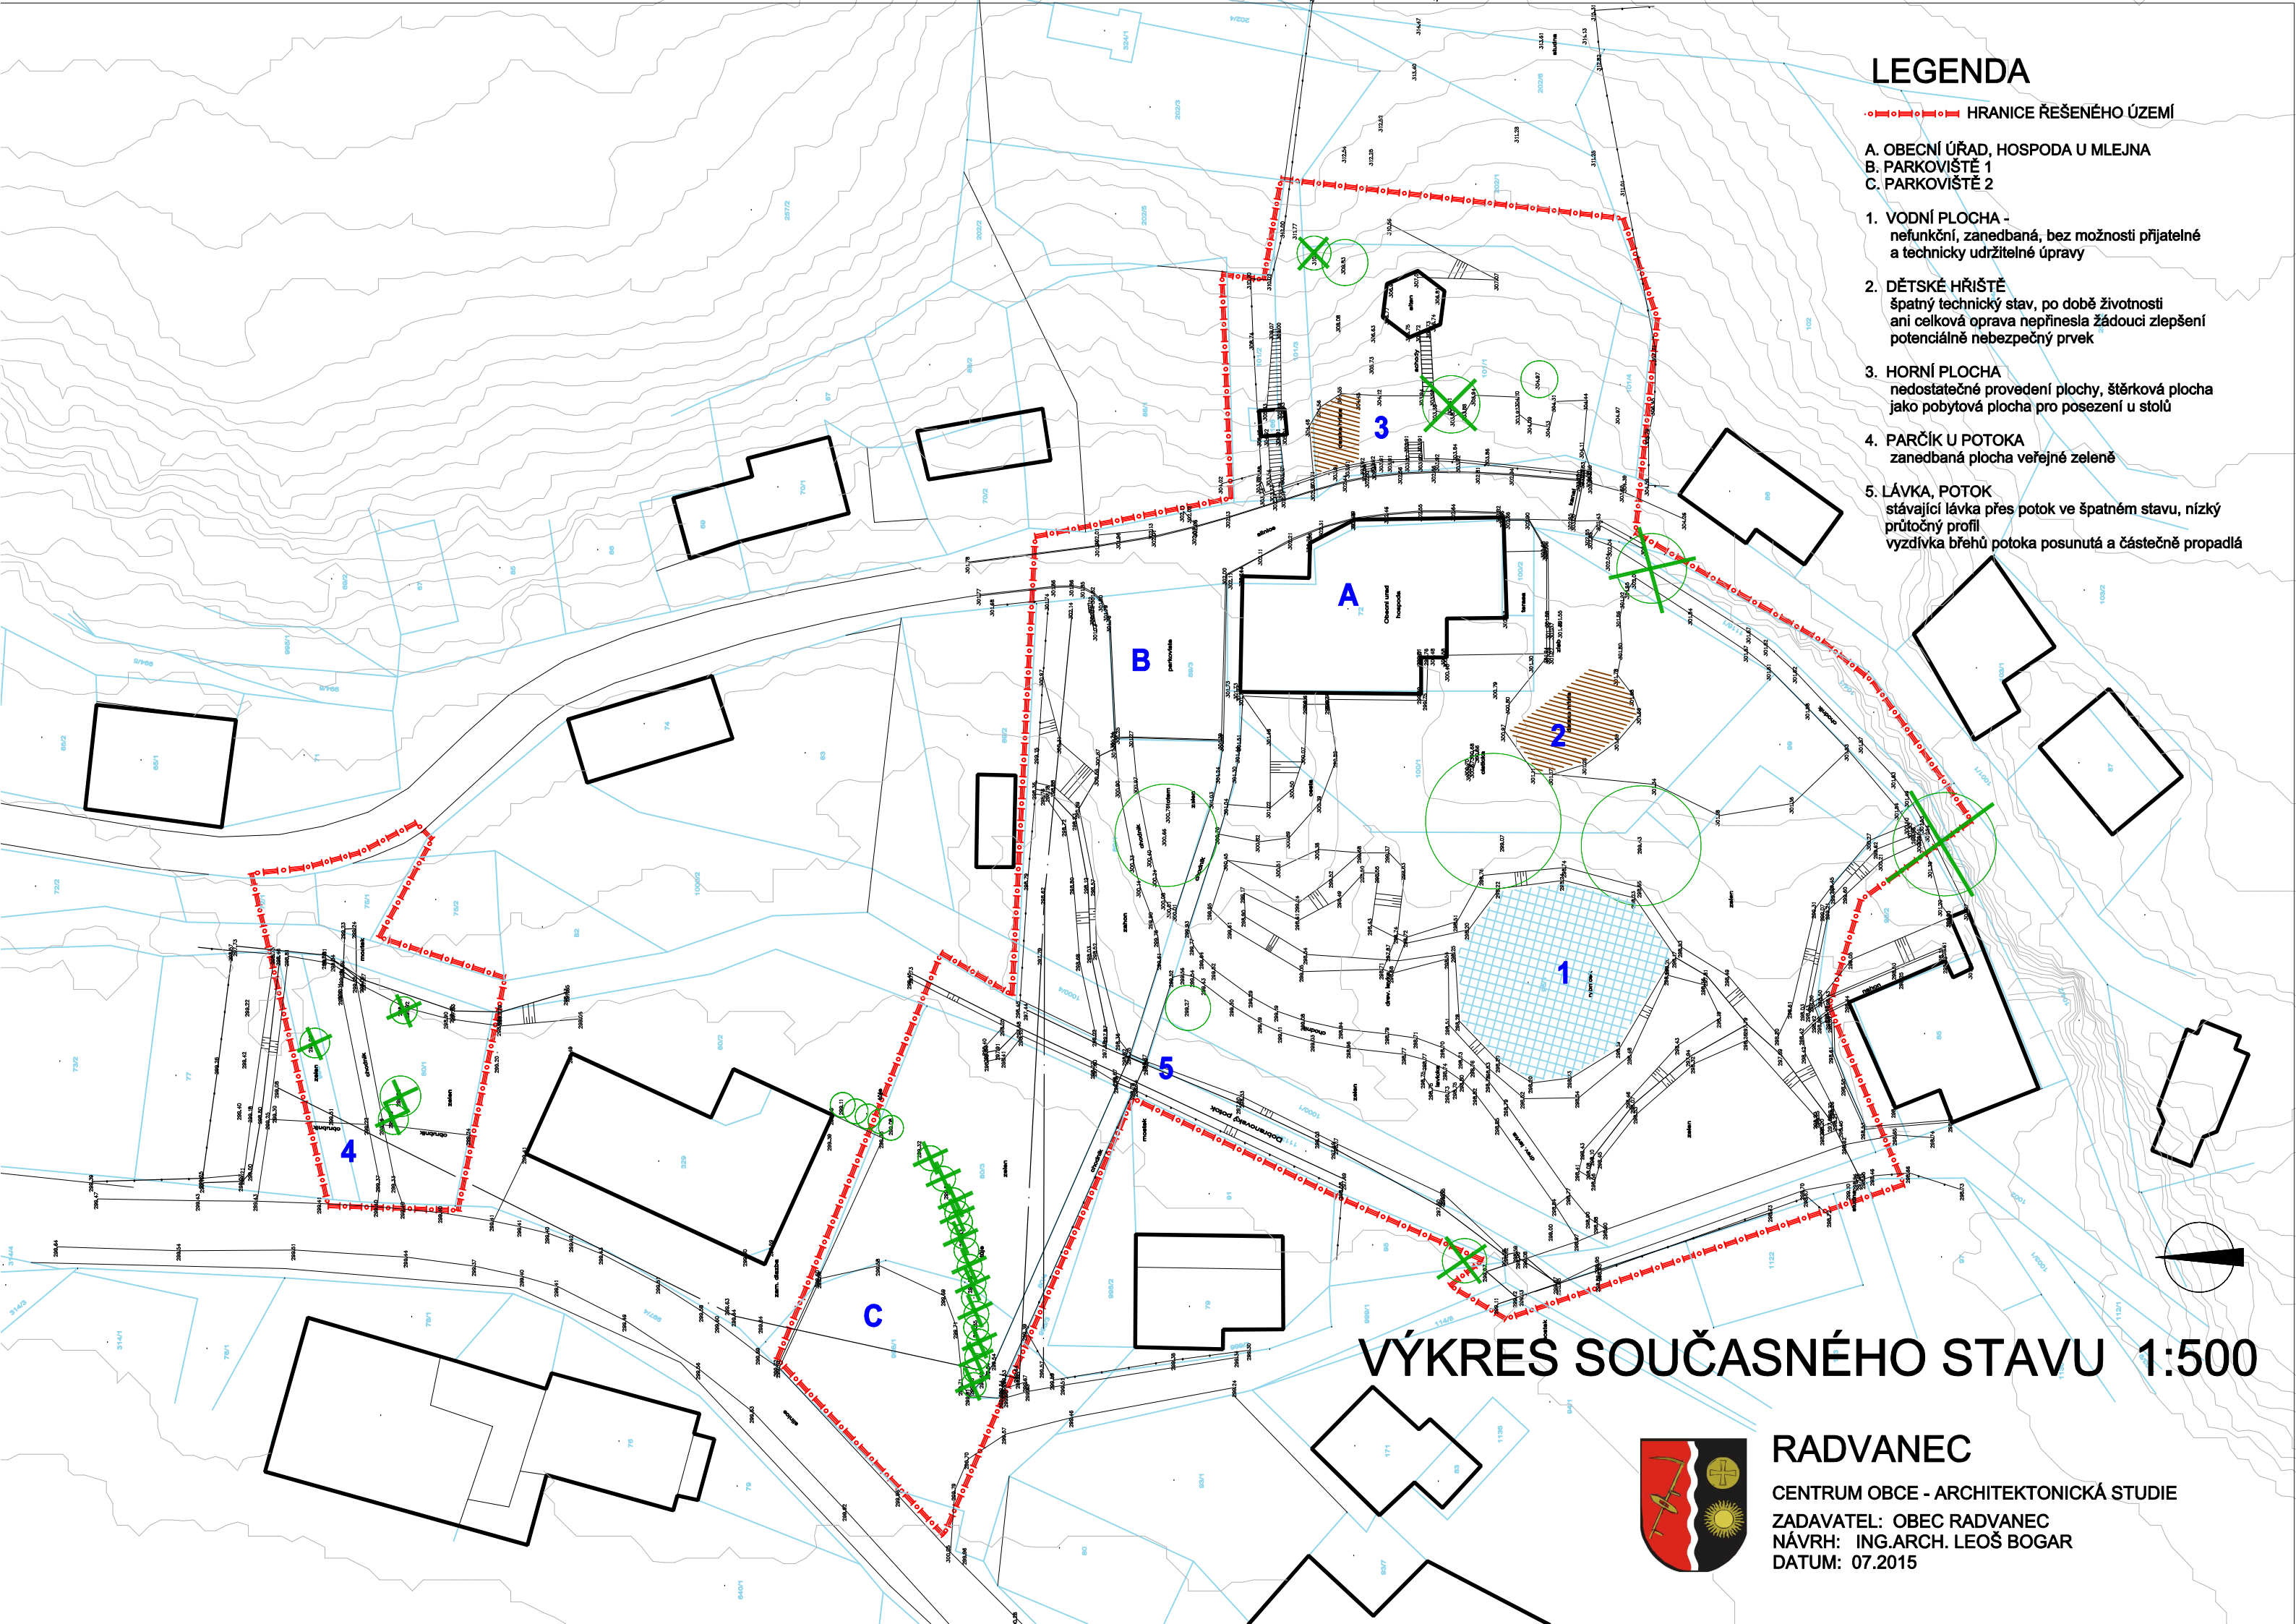
1. VODNÍ PLOCHA -
nefunkční, zanedbaná, bez možnosti přijatelné
a technicky udržitelné úpravy
2. DĚTSKÉ HRŠTĚ
špatný technický stav, po době životnosti
ani celková oprava nepřinesla žádoucí zlepšení
potenciálně nebezpečný prvek
3. HORNÍ PLOCHA
nedostatečné provedení plochy, štěrková plocha
jako pobytová plocha pro posezení u stůlů
4. PARČÍK U POTOKA
zanedbaná plocha veřejné zeleně
5. LÁVKA, POTOK
stávající lávka přes potok ve špatném stavu, nízký
průtočný profil
vzdývkva břehů potoka posunutá a částečně propadá
